ALLEGATO 7 – Nodi e tratti critici della rete idrografica- Documentazione fotografica**.**

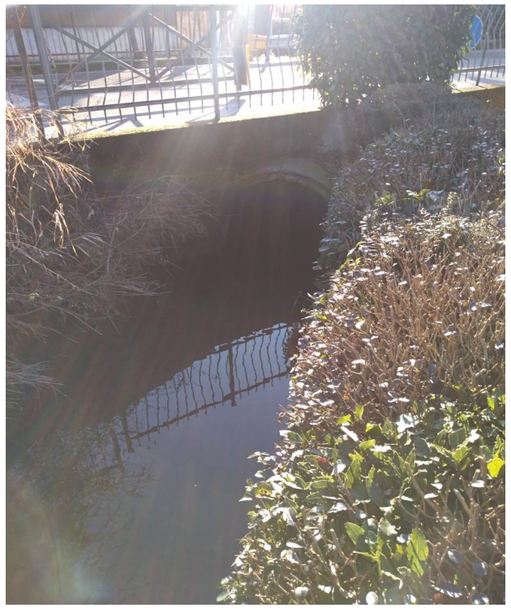
1 – Roggia VILLANA – Tratto in area urbana a valle di via Bassa non accessibile a mezzi meccanici per manutenzione

2 – Roggia VILLANA – Tratto in area urbana compreso tra via Roma e via Bassa

3 – Roggia VILLANA – Imboccatura d'attraversamento di via Bassa

4 – Roggia FONTANA – Tratto in area urbana a monte di via Roma non accessibile a mezzi meccanici per manutenzione

5 – Roggia FONTANA – Imboccatura d'attraversamento di via Roma

6 - Roggia FONTANA – Ingresso in tratto intubato in via Quaini. Esempio del forte impatto generato dall'urbanizzazione sulla roggia. La copertura dell'imboccatura è costituita dalla soletta d'ingresso di un'abitazione privata e manca di adeguate protezioni,

7 - Roggia FONTANA – Ingresso del tratto intubato di via Monsignor Quaini. Esempio di marcata artificializzazione di una roggia

8 - Roggia FONTANA - Esempio di completa artificializzazione diella roggia nel tratto tra via Monsignor Quaini e via Fornace

9 - Roggia FONTANA – Sbocco del tratto intubato lungo via Fornace. Presenta una sensibile riduzione della sezione di deflusso

10- Roggia BONTEMPA – Tratto verso l'imbocco intubato di via Stradivari in ingresso all'area urbanizzata

11 - Roggia BONTEMPA – Intubamento in corrispondenza di via Monsignor Quaini. Presenta una marcata riduzione della sezione rispetto a quella misurata sulla roggia in ingresso all'area urbana.

12 - Roggia BONTEMPA – Sbocco da tratto intubato all'inizio di via C. Marx

13 - Roggia BONTEMPA – Imbocco del tratto intubato al termine di via C. Marx. Si conferma la forte riduzione di sezione segnalata nelle precedenti foto.

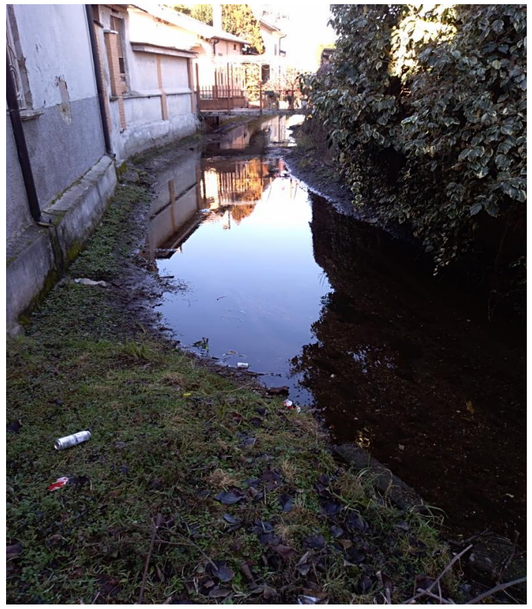
14/15/16 – Fenomeni di ristagno nell'area a monte dell'abitato compresa tra le rogge VILLANA e FONTANA

17 - Roggia MERLO' GIOVANE – Tratto in area urbana, a monte dell'attraversamento di via Gratella, non accessibile a mezzi meccanici per manutenzione

18 - Roggia MERLO' GIOVANE – Imboccatura d'attraversamento in corrispondenza del rondò di via Martiri della Liberazione

19 - Roggia MERLO' GIOVANE – Sbocco a valle della rotatoria di via Martiri. della Liberazione

20 – Roggia MERLO' GIOVANE – Inizio tratto intubato all'incrocio di via Manzoni e via Dante Alighieri

21- Roggia MERLO' GIOVANE – Tratto lungo via Manzoni a monte dell'imboccatura

22 - Roggia MERLO' GIOVANE -Imboccatura d'attraversamento della SS 415

23 – Roggia MERLO' VECCHIO – Attraversamento con tomba a sifone di sotto di Roggia BONTEMPA

24 – Roggia MERLO' VECCHIO – Tratto lungo via Grecia

25 - Roggia MERLO' VECCHIO – Imboccatura tratto intubato a valle del parco tra via Spagna e via Olanda

26 - Roggia MERLO' VECCHIO – Imboccatura d'attraversamento della SS 415 a valle di un tratto inaccessibile a mezzi meccanici per manutenzione. L'imbocco presenta inoltre una parziale riduzione della sezione

27 – Roggia DEL PRETE - Imboccatura tratto intubato munita di griglia lungo via Norvegia. E' visibile il degrado dell'opera che presenta fenomeni di erosione spondale ed un parziale scalzamento della struttura di imbocco

28 – Roggia DEL PRETE - Tratto, a monte dell'imboccatura, con fenomeni di erosione spondale e presenza in sinistra di alberi ad alto fusto, radicati sulla sponda, d'ostacolo al regolare deflusso delle acque

29 – Roggia DARDANONA - Zona industriale, tratto a monte di via dell'Industria. Esempio di parziale artificializzazione della roggia

30 – Tratto di connessione tra Roggia MERLO' VECCHIO e MERLO' GIOVANE

31 – Tratto di connessione tra Roggia FONTANA e Roggia VILLANA. Funzione di sicurezza idraulica

32 – Derivazione da Roggia VILLANA del tratto in connessione con Roggia TOMBINO. Funzione di sicurezza idraulica

33 - Confluenza di Roggia FONTANA DEL CARPANO in Roggia BONTEMPA
